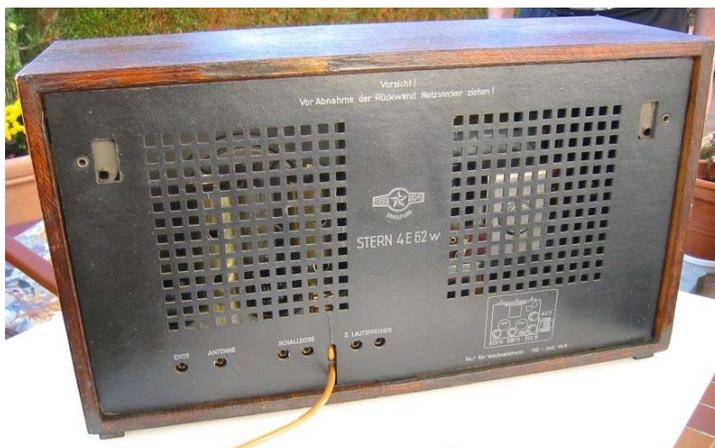
Das Gehäuse könnte man sicher abschleifen und neu lackieren, aber ich denke man kann dem Gerät ruhig ansehen was es vermutlich alles mitgemacht hat und nicht jedes Gehäuse muss glänzen wie am ersten Tag.

Die Rückwand wurde nachdem sie 1 Std. im Wasserbad lag für die gesamte Reparaturdauer zwischen 2 verzinkte Lochbleche eingespannt.

Anschließend mit Wachs eingerieben und poliert.
