UKW Spulensatz in Saba Rundfunkgeräten. Der

Eine Betrachtung über die Röhrenbestückung, in den Jahren ab 1955

- Dazu der Versuch einer Erklärung, warum die Vorstufe mit der EC92 eine Zeit lang mit einem Schirm
- versehen war, der dann entfiel was heute zu Irritationen führt

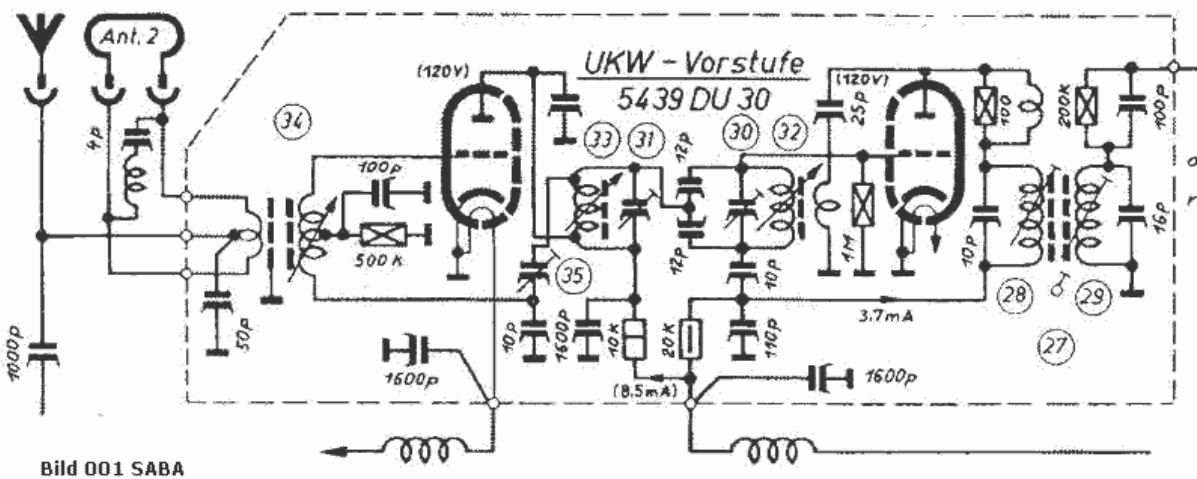
Der Schirm verhindert also ein Abstrahlen der Oszillator Grund- und Oberwellen an das Umfeld. (Störstrahlungs Vorschriften der Bundespost mit FTZ- Nummer) Bei der Vorstufe, ist das nicht so klar zu benennen. Die Anode dieser EC92 I, hängt am neutralen Einspeisungspunkt (2x 12 pF) der Oszillatorspule. Die Spannung an diesem Punkt ist also vielfach geringer als an der EC92 II

Eine Abstrahlung ist da eher unwahrscheinlich. Ein realistischer Grund kann aber sein, die nicht geringe Kapazität Anode EC92 I und Schirm = Masse, verändert die Symmetrie der Oszillatorbrücke (2x12pF) wenn einmal der Schirm vorhanden ist und einmal nicht. Aber gross ist der Wahrscheinlichkeit nicht, dass dies der Grund des Weglassens des Schirms war. Wenn es aber vorkommt, ist die Oszillatorbrücke verstimmt und die Neutralisation der Anoden-Katodenkapazität der EC92 I. Die Oszillatorspannung gelangt damit direkt zur
