Die Loewe Röhre 3NFB – Analyse einer Mehrfachröhre

Kaum eine Röhrenfamilie ist für mich so interessant wie die Familie der Mehrfachröhren von Fa. Loewe. Durch spärliche Informationen über Details zu diesen Röhren liegt ein Schleier von Geheimnis über diese Röhrenfamilie. Wer hat schon einmal ein Datenblatt zu einer Mehrfachröhre oder eine Kennlinie vom Hersteller gesehen? Alle Informationen, die ich über Loewe-Mehrfachröhren in drei Jahren zusammentragen konnte sind aus zweiter oder dritter Quelle. Teilweise sind manche Informationen nicht übereinstimmend oder in Details nicht stimmig. Manche Informationen über bestimmte Typen konnte ich bis heute noch nicht erhalten.

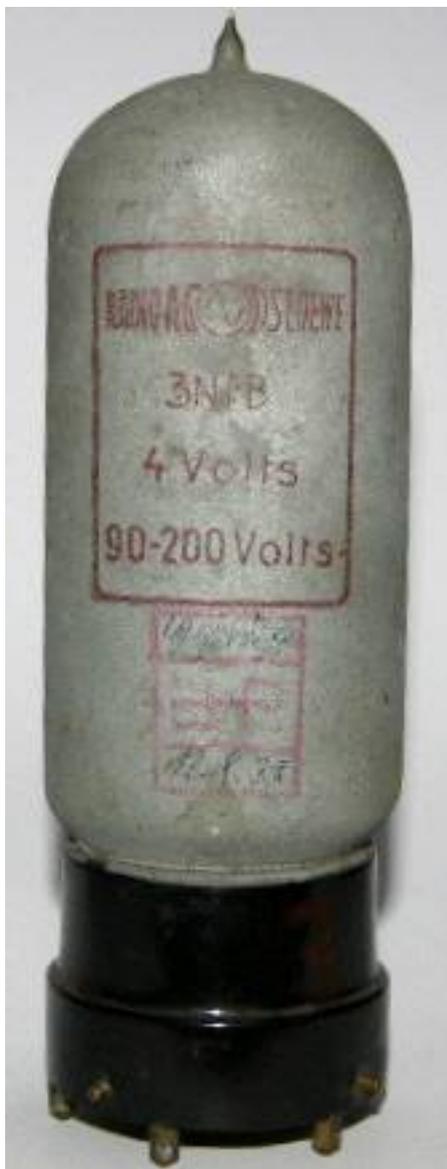
Frontansicht

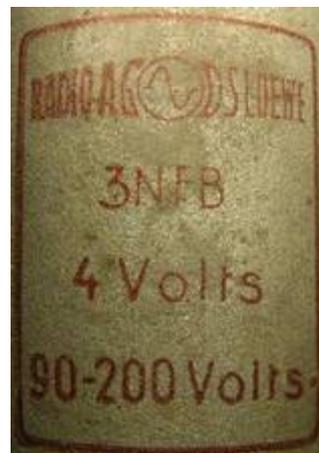
Der Typenaufdruck

Die 3NFB hat den typischen frühen Mehrfachröhrenaufbau von Loewe. Auf den mit drei Arretierungsstiften versehenen 6-poligen Kurzkontaktsockel mit Mittenkontakt auf der unteren Abdeckplatte, ist der große Kolben aus 1mm dickem Glas mit Pech im Sockel eingeklebt. Die durchgehende und gut haftende Zinkmetallisierung ist am Pin „-H“ angeschlossen. Die Evakuierung der Röhre erfolgte über den Dom, kenntlich am abgeschmolzenen Evakuierungsstutzen. Unter dem rotbraunen Typenaufdruck befindet sich ein Prüfstempel mit dem Prüfdatum 12.8.31, handschriftlich eingetragen. Dem Typenaufdruck gegenüber – also auf der Rückseite der Röhre – befindet sich direkt über dem Sockel der rotbraune Aufdruck der Serien-Nr.: 5243123B.

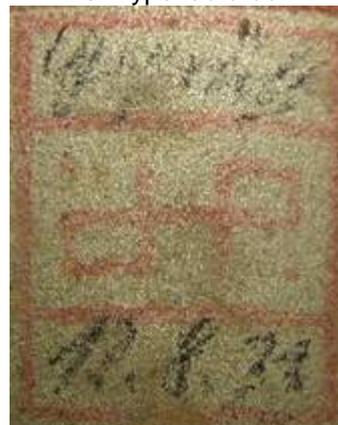
Der Prüfstempel

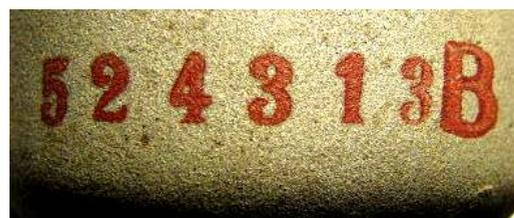
Die Seriennummer auf der Rückseite

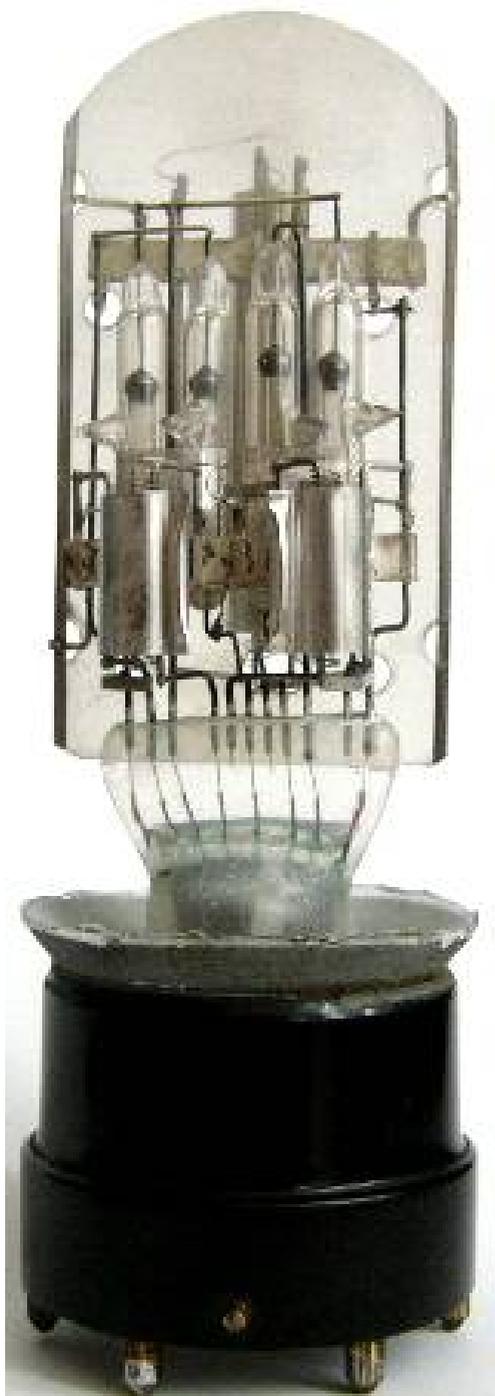
Gesamtsicht - offen

Der Quetschfuß endet vom unteren Sockelrand gemessen in ca. 6cm Höhe, wo der ca. 7,7cm hohe Systemaufbau aufsetzt. Der Systemaufbau ist auf 11 Streben gesetzt, die in dem Quetschfuß münden. 8 Streben davon werden zum Sockel durchgeführt, wovon 7 an den Sockelstiften angeschlossen sind. Der glasspannungsfreie Teil durch den Quetschfuß ist mit Platindraht ausgeführt. Der Röhren-Innenraum ist durch eine Glimmerplatte (83mm x 43,5mm x 0,2mm) in zwei elektrostatisch getrennte Innenräume fast mittig aufgeteilt. Im Dombereich ist die Glimmerplatte der Dombildung angepasst. In dem einen Raum befindet sich die Leistungsröhre und in dem anderen Raum die beiden Vorstufenröhren. Im Bereich der Vorstufenröhren sind auch die vier Widerstände und die beiden Kondensatoren angeordnet. Die Widerstände und Kondensatoren sind mittig über den Quetschfußdurchführungen aufgebaut. Die Röhrenaufbauten sind ca. 15mm von der Quetschfußmitte senkrecht angeordnet. Zur Stabilisierung der Glimmerplatte ist sie beidseitig jeweils auf der gesamten Länge mit einem 1,5mm breiten Nickelband gefasst und wird am Nickelband durch Punktschweißung an drei Punkten gehalten. Zur Stabilisierung der Systemaufbauten sind zwei Glimmerplatten (isolierter Aufbau) mit den Abmessungen 5 x 37,5 x 0,3mm verwendet, die jeweils parallel zum Quetschfuß und zur Glimmertrennplatte ausgerichtet sind. Die Befestigung von Systemteilen erfolgt mittels Nickelbändchen, die um die Glimmerplatte gewickelt sind und am jeweiligen Befestigungsende durch eine Punktschweißung so verbunden sind, dass das Nickelband an der Glimmerplatte eingeklemmt ist. Die Glimmerplattenträger sind zur Oberflächenisolation mit Magnesiumoxid bestrichen, ebenso der Bereich der Durchführungen am Quetschfuß. Dies ist notwendig, um eine elektrische Verbindung zwischen den leitenden Anschlüssen durch Gettermaterial zu verhindern.

Die übliche Getterung mit Hochfrequenzerhitzung und Hochspannungsüberschlägen ist bei den Loewe-Mehrfachröhren wegen der internen Bauelemente (Widerstände, Kondensatoren) nicht angewendet worden. Der gesamte Innenraum der Röhre – vom Dom bis zum Fuß – ist überpudert mit Gettermaterial. Dies ist in den folgenden Bildern deutlich zu sehen. Selbst die Röhrenteile innen (Anode, Gitter) sind mit Gettermaterial überzogen. Das Gettermaterial ist im Produktionsprozess unmittelbar vor dem Evakuieren im gesamten Innenraum der Röhre verteilt worden.

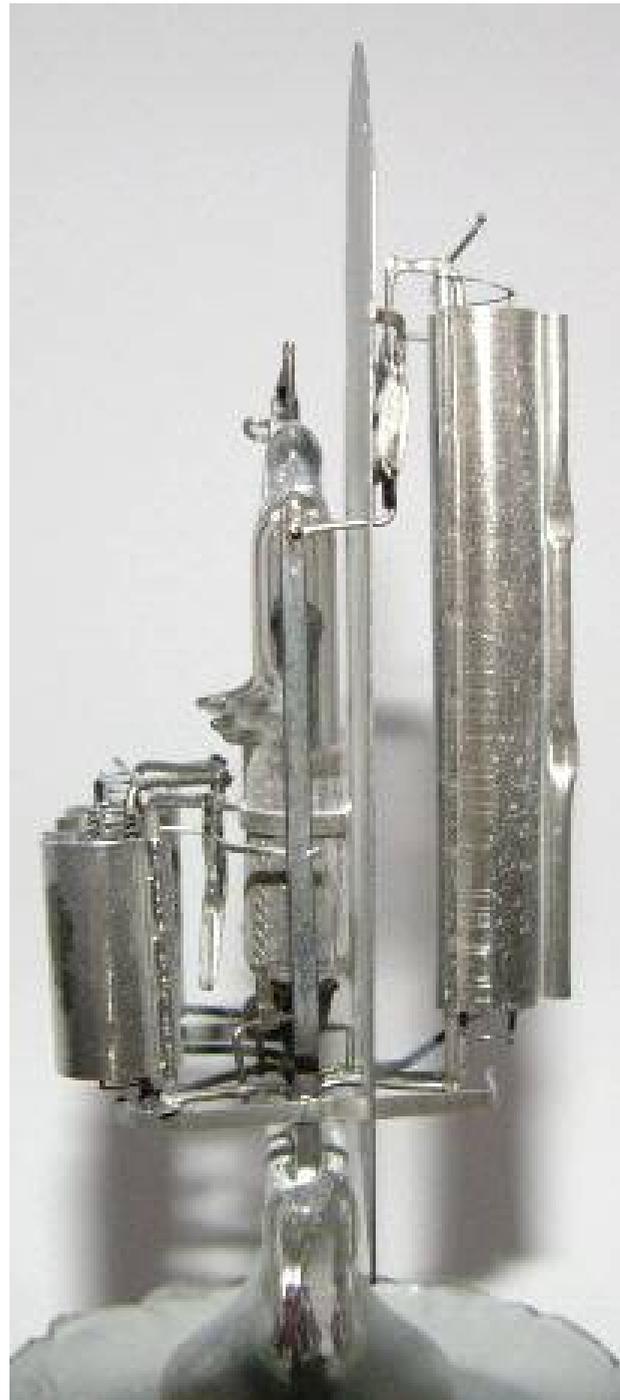
Seitensicht - offen

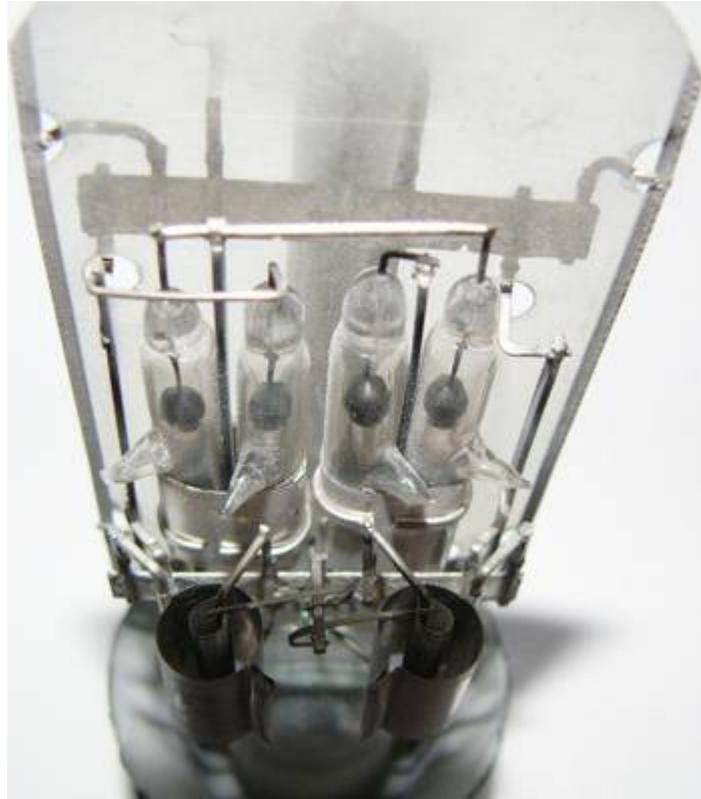
Anordnung der Widerstände und Kondensatoren in der 3NFB

Die gemessenen Widerstandswerte von links nach rechts auf dem Bild

Position im obigen Bild	laufende Bezeichnung	gemessener Wert
linker Widerstand	Ra	3,1 MOhm
zweiter von links	Rb	4,8MOhm
zweiter von rechts	Rc	7,3MOhm
rechter Widerstand	Rd	12MOhm

Position im obigen Bild	laufende Bezeichnung	gemessener Wert
linker Kondensator	Ca	720 pF
rechter Kondensator	Cb	850 pF

Als Widerstände sind die von Loewe üblichen vakuumtauglichen Widerstände verwendet. Sie sind in Achse des Quetschfußes nebeneinander aufrecht stehend angeordnet.

Als Kondensatoren sind Glimmer-Wickelkondensatoren verwendet. Sie sind je um zwei nebeneinander stehende Widerstände gewickelt und mit einem Nickelband fixiert. Auffällig ist die Hochohmigkeit der Schaltung.

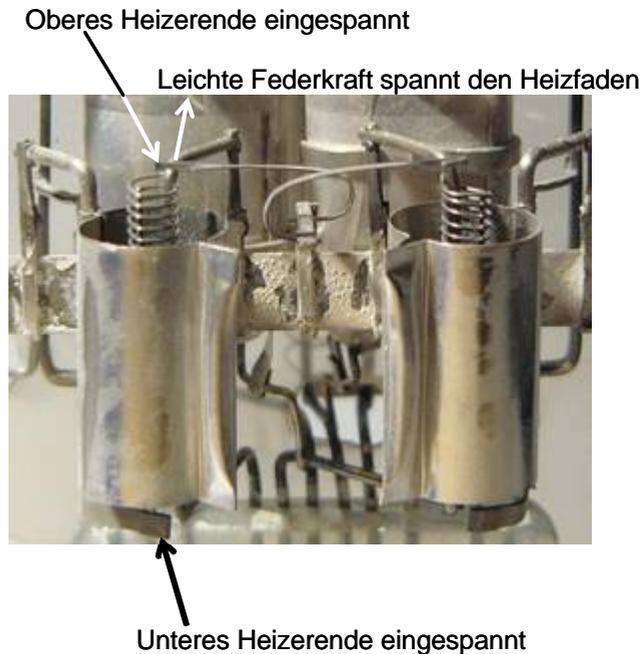
Ein weiteres Konstruktionsdetail ist die Aufhängung des Heizers. Dies ist eine diffizile, konstruktive Aufgabe, dies mit einer derartig einfachen Konstruktion zu bewältigen. Zum einen ist der Heizfaden sehr dünn (30μ) und zum anderen wird er auf Dunkel-Rotglut erhitzt, damit er Elektronen emittiert. Aufgabe der Feder ist es, den Faden straff zu halten, damit es keine Mikrophonie oder Verbindung zum Gitter gibt und der Faden bei Erhitzung nicht durchreißt!

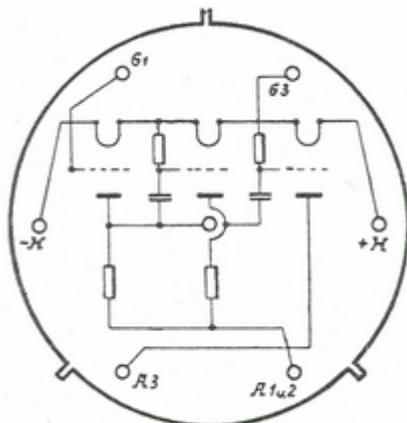
Nach Unterlagen von Fa. Loewe [1] ist die Innenschaltung der 3NFB wie das folgende Bild zeigt. Die Schaltung des Heizkreises ist bei dem untersuchten Exemplar, wie es das Sockelbild darstellt. Ebenso verhält es sich mit der übrigen Schaltung bis auf zwei Punkte:

Sockelschaltbild nach Loewe-Unterlagen

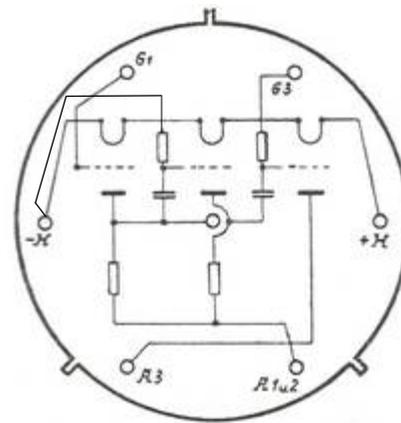
- 1) Der Gitter-Ableitwiderstand der mittleren Röhre ist nicht wie im Sockelbild gezeichnet zwischen dem Heizkreis angeschlossen sondern der Fußpunkt des Widerstands ist am Minus-Anschluss „-H“ verbunden. Das nebenstehende Bild zeigt die Korrektur.

Berichtigtes Sockelschaltbild
