## Reparatur einer RE86

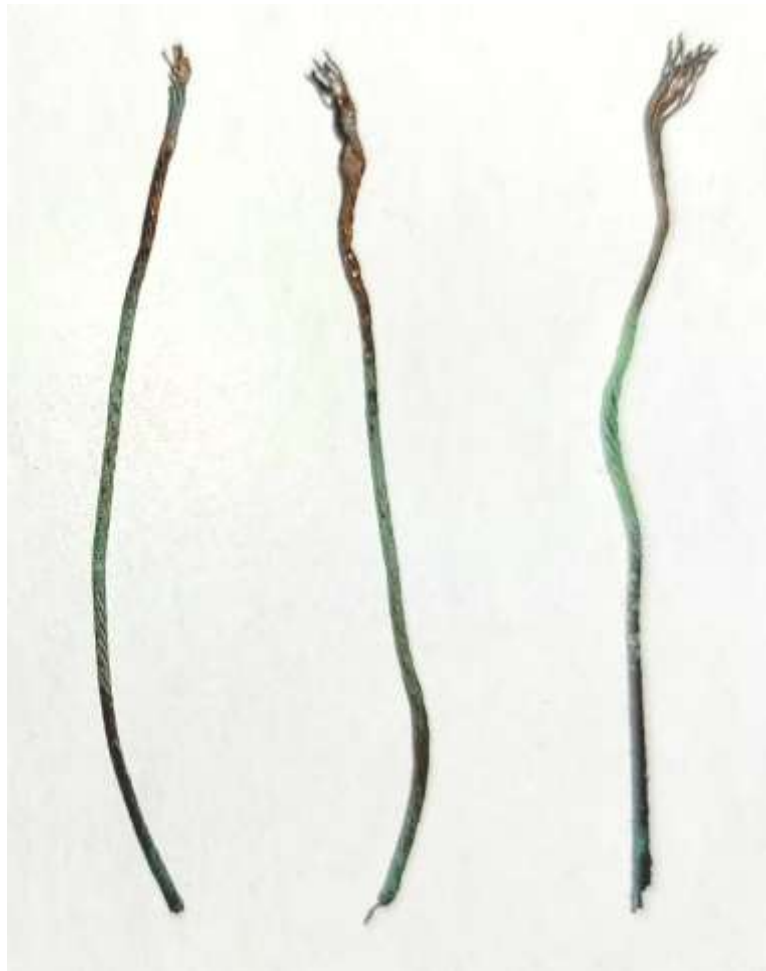
Der Metallsockel war mit einem braunen Kitt angebracht, der sich in Aceton auflösen ließ. Die Drähte konnte ich mit Lötkolben und Spritzenkanüle von den Sockelstiften trennen. Beim Abnehmen des Sockels fielen mir dann noch zwei Litzen entgegen, die ebenfalls abgefault waren und nur noch an einem "seidenen Faden" hingen. Es war somit nur noch ein einziger Heizungsanschlussdraht verblieben, den ich sofort mit einem Tropfen Sekundenkleber fixiert habe.

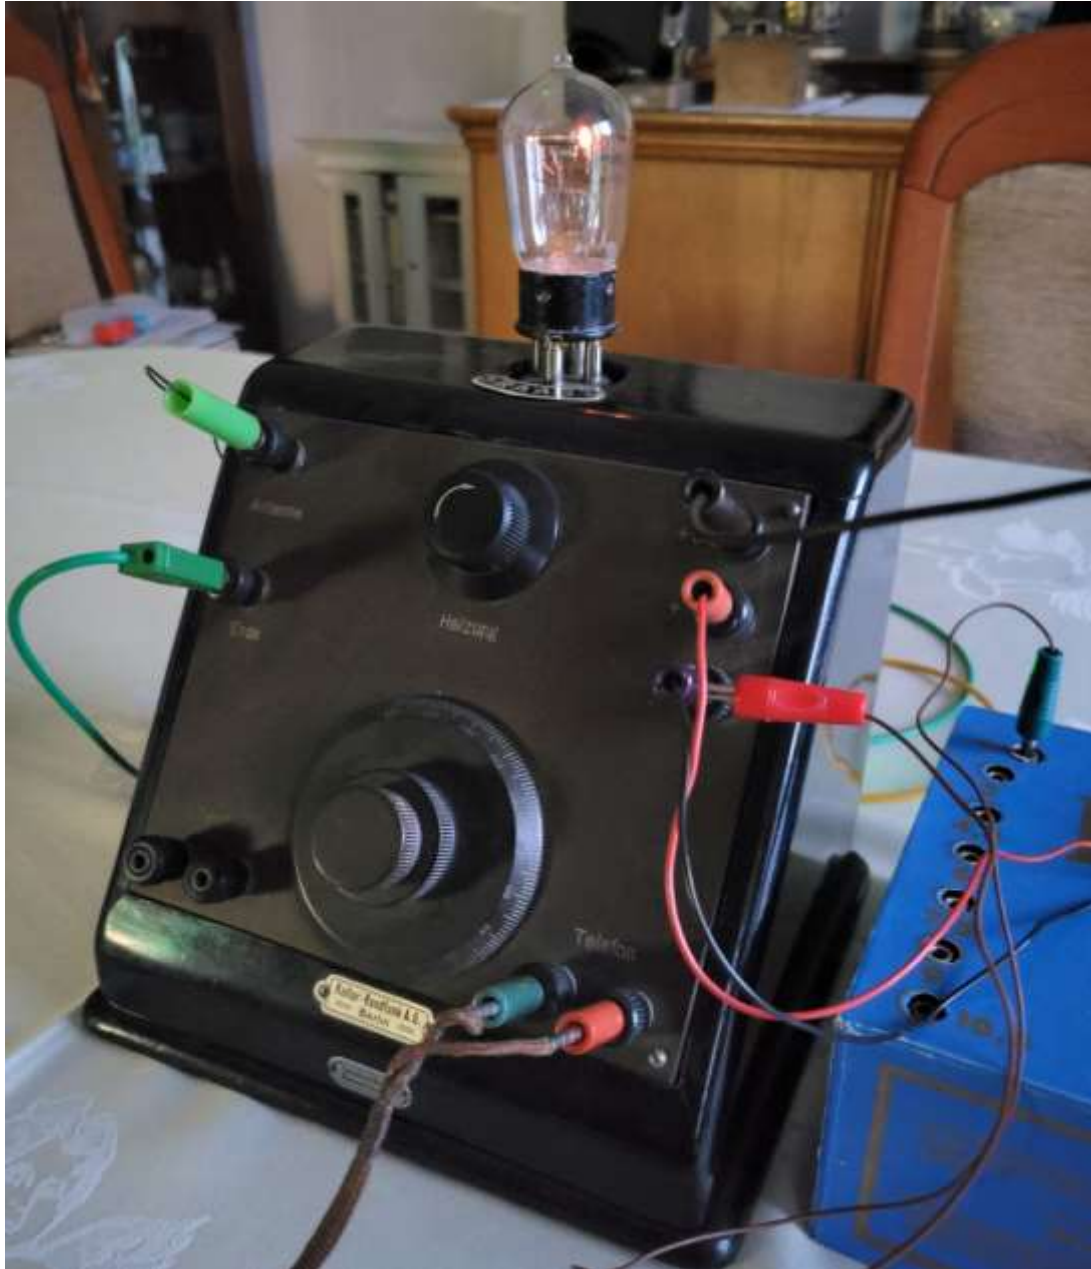
Dann mussten nur noch die Anschlüsse gelötet werden, und der Funktionstest konnte beginnen. Die Röhre funktioniert auf dem Audion tadellos. Die Nenn-Heizspannung ist mit 1,5 V angegeben, doch schon ab 0,9 V habe ich lautstarken Empfang und ab 1,35 V erhöht sich die Lautstärke nicht mehr merklich.
